De boom van Jesse: de muurschildering in de oude kerk¹

J. Hoogenboom

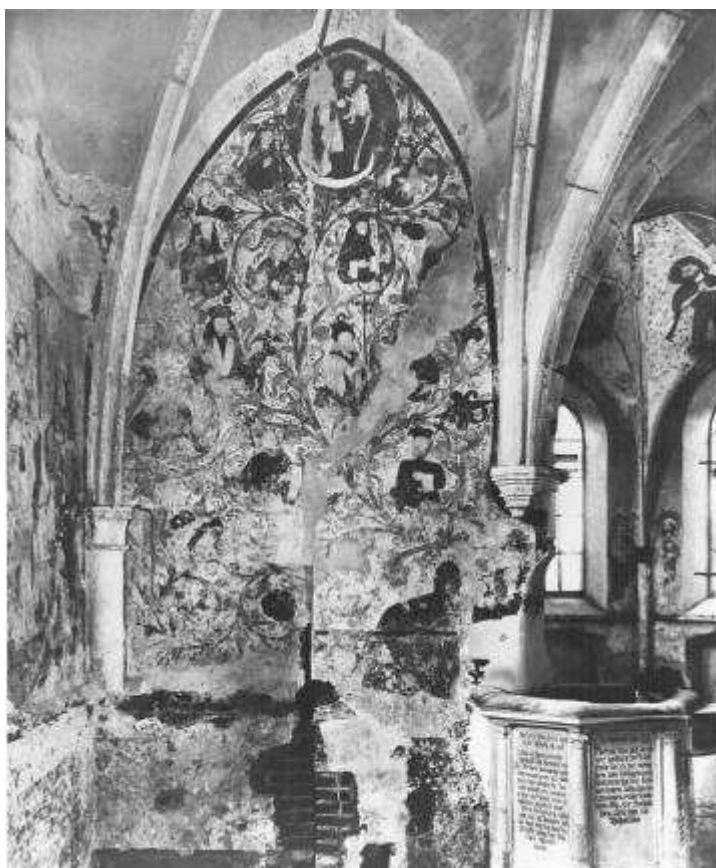
De boom van Jesse vóór de restauratie. De stamboom ontspringt in de rechter benedenhoek (midden van de foto). Tussen de ranken zijn twaalf figuren ten halve afgebeeld. De figuren dragen allen een scepter. Drie dragen een kroon en twee een jodenhoed. (foto: Rijksdienst Cultureel Erfgoed: 1920)

De grootste moeilijkheden deden zich voor bij de boom van Jesse op de noordoost wand. Bij de restauratie werd gekozen voor een pasta die licht schuimend een laag vormt tussen schildering en muur. Grote scheuren lopen door het gehele beeld, die zich voortzetten in het muurwerk. Het muurwerk moest gerepareerd worden, maar dat kan niet geschieden zonder grote schade aan te brengen aan de schildering. Het oppervlakkig repareren van de scheur, door zetting ontstaan, had geen enkele zin.

Omstreeks 1969-1970 wordt besloten de schildering van de wand te halen, zodat reparatie van de ondergrond correct kon geschieden. Het oppervlak

werd zorgvuldig beplakt met dun kaasdoek, waarna een tweede laag van dikkere stof volgde. Bij deze bewerking is het belangrijk er goed op te letten dat ieder onderdeel zeer goed hecht. Na het drogen werd voorzichtig van onderaf de schildering met de kalklaag van de muur losgemaakt. Tijdens dit losmaken werd de schildering opgerold, zodat het mogelijk was na voltooiing deze schildering met rugzijde naar boven op een vlak gedeelte in de Kerk te leggen. Alle brokken pleister werden weggeklopt, zodat alleen de witkalklaag met daarop de schildering overbleef. In deze stand wordt de schildering naar het atelier vervoerd voor verdere bewerking. Nu volgt de omgekeerde methode. Aan de achterzijde wordt linnen geplakt op glasvezel en de voorste linnenlagen worden, door oplossing van de lijm, afgenomen om de schildering wederom aan te brengen. Vanzelfsprekend is het gebruik van twee typen lijm noodzakelijk. Voor de eerste beplakking werd een wateroplosbare lijm gebruikt, terwijl voor de tweede een mowilith werd gebruikt.

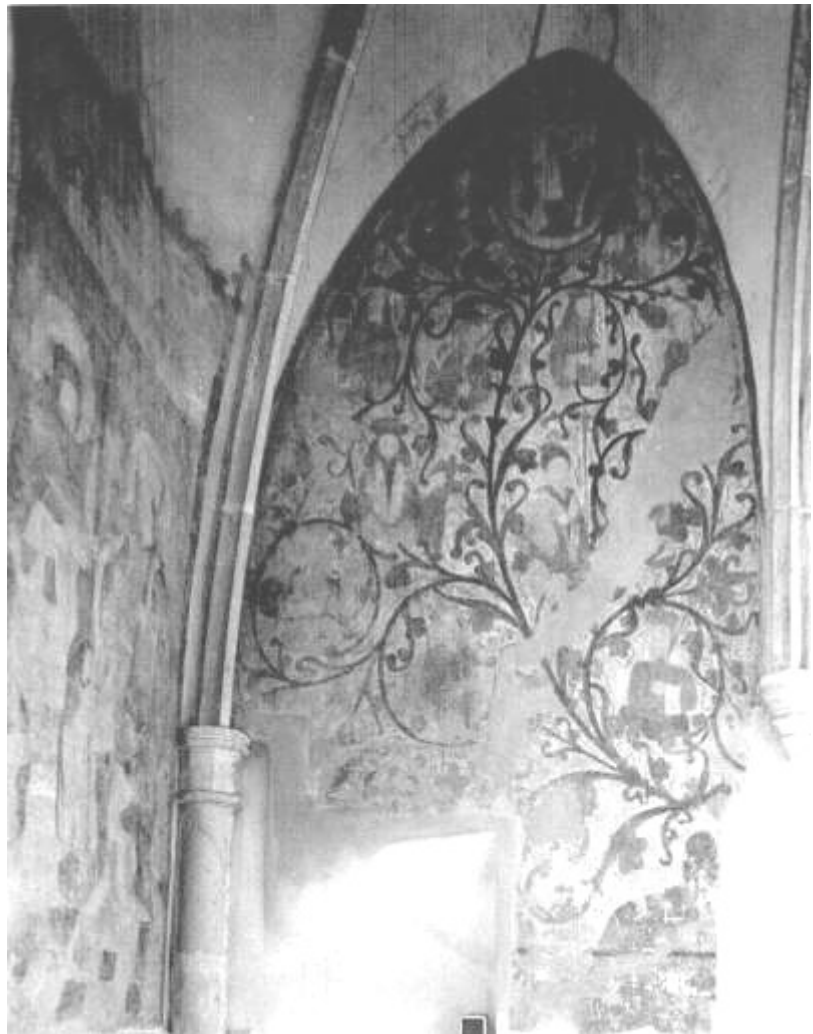
De boom van Jesse, na restauratie in 1972. (Foto: J. Grootenboer)
